Projekt: Poppel vid Södergatan 33/Märsta

Stockholm 23/11/15

Projekt: Besiktning/bedömning av status samt åtgärdsförslag angående 1 poppel/Populus × canadensis vid Södergatan 33 i Märsta.

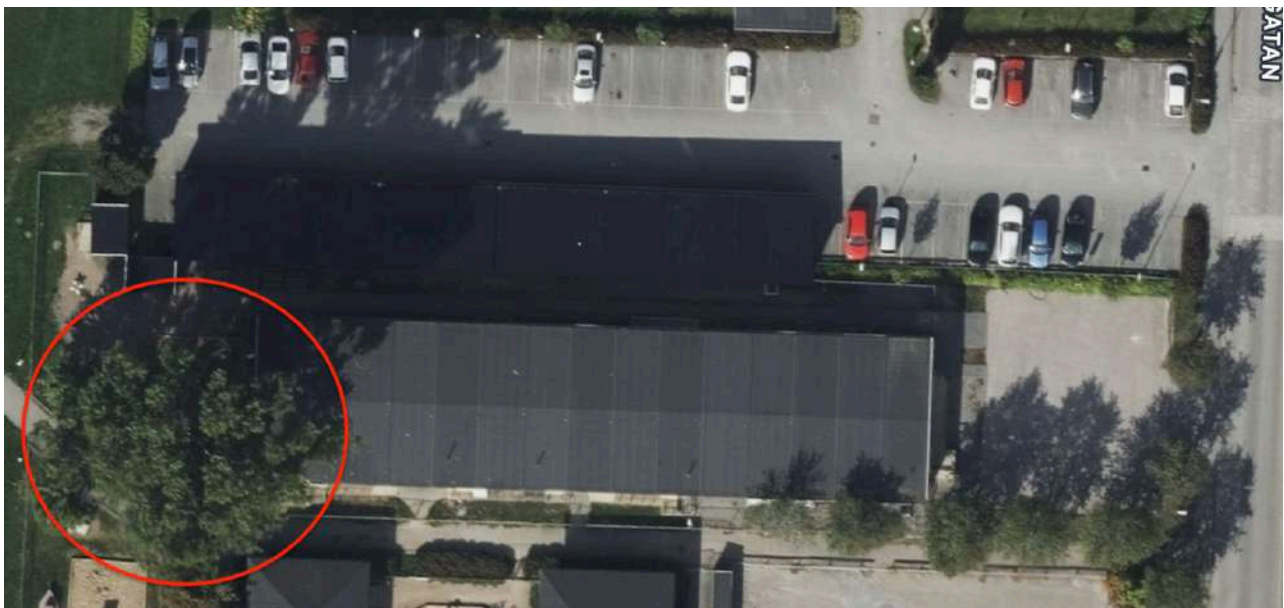
Bild 1: Poppeln innan byggnadens rivning

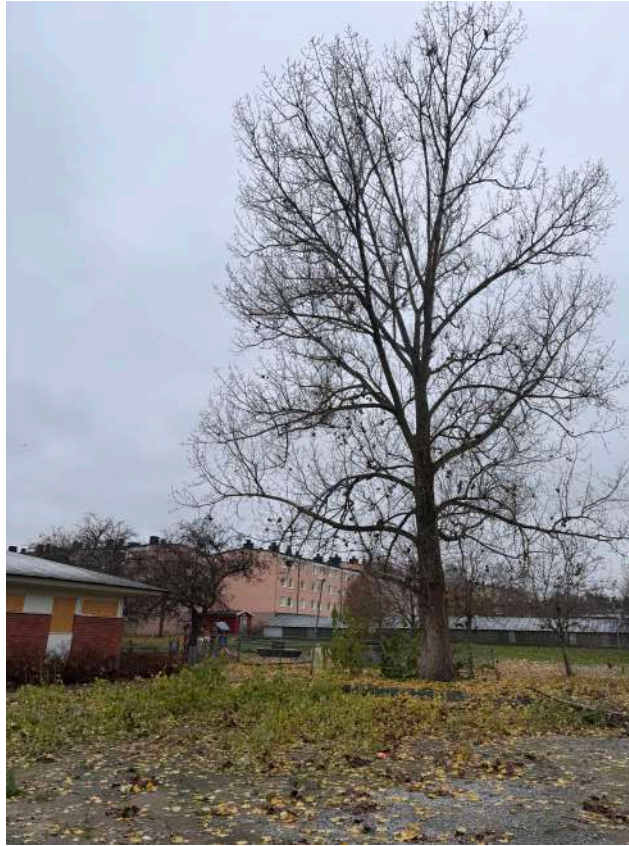
Bild 2: Poppelns i sin nuvarande miljö med redan tydlig synliga rotskott som uppstod efter parkeringen har avlägsnats.

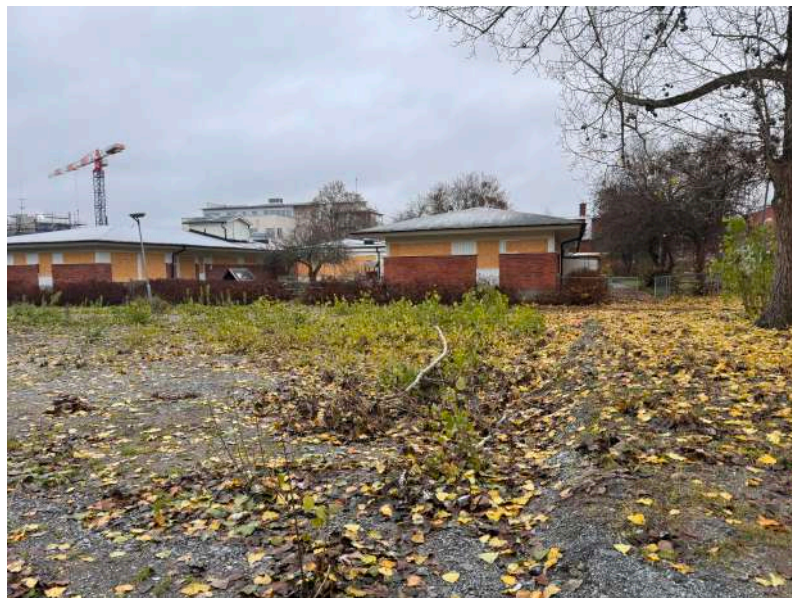
Bild 3: Schaktkanten efter den bort schaktade parkering 3,2 m från poppelns stamfot med tydlig rotskott och mindre vindfällna grenar.

Om beslutet skulle vara att erhåller poppeln så bör särskilda skyddsåtgärder implementeras. Detta i form av med föregående rotkartering för att analyserar poppelns rotspridning samt storlek och mängd av rötter i trädens kronperiferi. Särskild vikt på kapitel samt bilaga 3. Standard-för-skyddande-av-träd-2018-02-07 (bifogad fil) med vikt på kapitel 3.7. Rotkarteringens resultat ska vara grund för att kunna etablera en skyddszon samt evtl. placering av så kallad rotdraperi., anläggning och omfattning av tillfälliga byggvägar vidare möjligheten till permanenta hårdgjorda ytor. Denna typ av undersökning blottlägger rotsystemet i det översta markskiktet. Rotkarteringen utförs genom att jorden sugts bort mellan rötterna och på så sätt kan rötternas utbredning och form dokumenteras. Genom en rotkartering går det att med relativt stor säkerhet bedöma om trädet kommer att ta skada av planerad byggnation eller inte. Om en rotkartering görs som underlag till en detaljplan finns det ofta stora chanser att kunna ändra placeringen för planerad bebyggelse vilket i sin tur kommer ge större chans till att bevara trädet utan att det påverkas negativt. Rotkartering/ vakuumsugning eller varsamt handschaktning av stamnära rötter ska föregå samtliga schaktningsarbeten som ligger inom 5 meter ifrån trädens stammar. Avlägsning av rötter större än 5 cm sker varsamt med japanskt handsåg typ 'Silky Zübat' genom arborist.

Om en rotkartering visar att en rotbeskärning skulle vara möjligt utan att skada träden så ska detta sker i samband med en så kallad rotdraperi (bifogad fil)
