TROSTA GÅRD

KULTURMILJÖUTREDNING INFÖR DETALJPLAN

Titel på rapport: Trosta gård, kulturmiljöutredning inför detaljplan
Status: Slutleverans
Datum: 2018-06-21

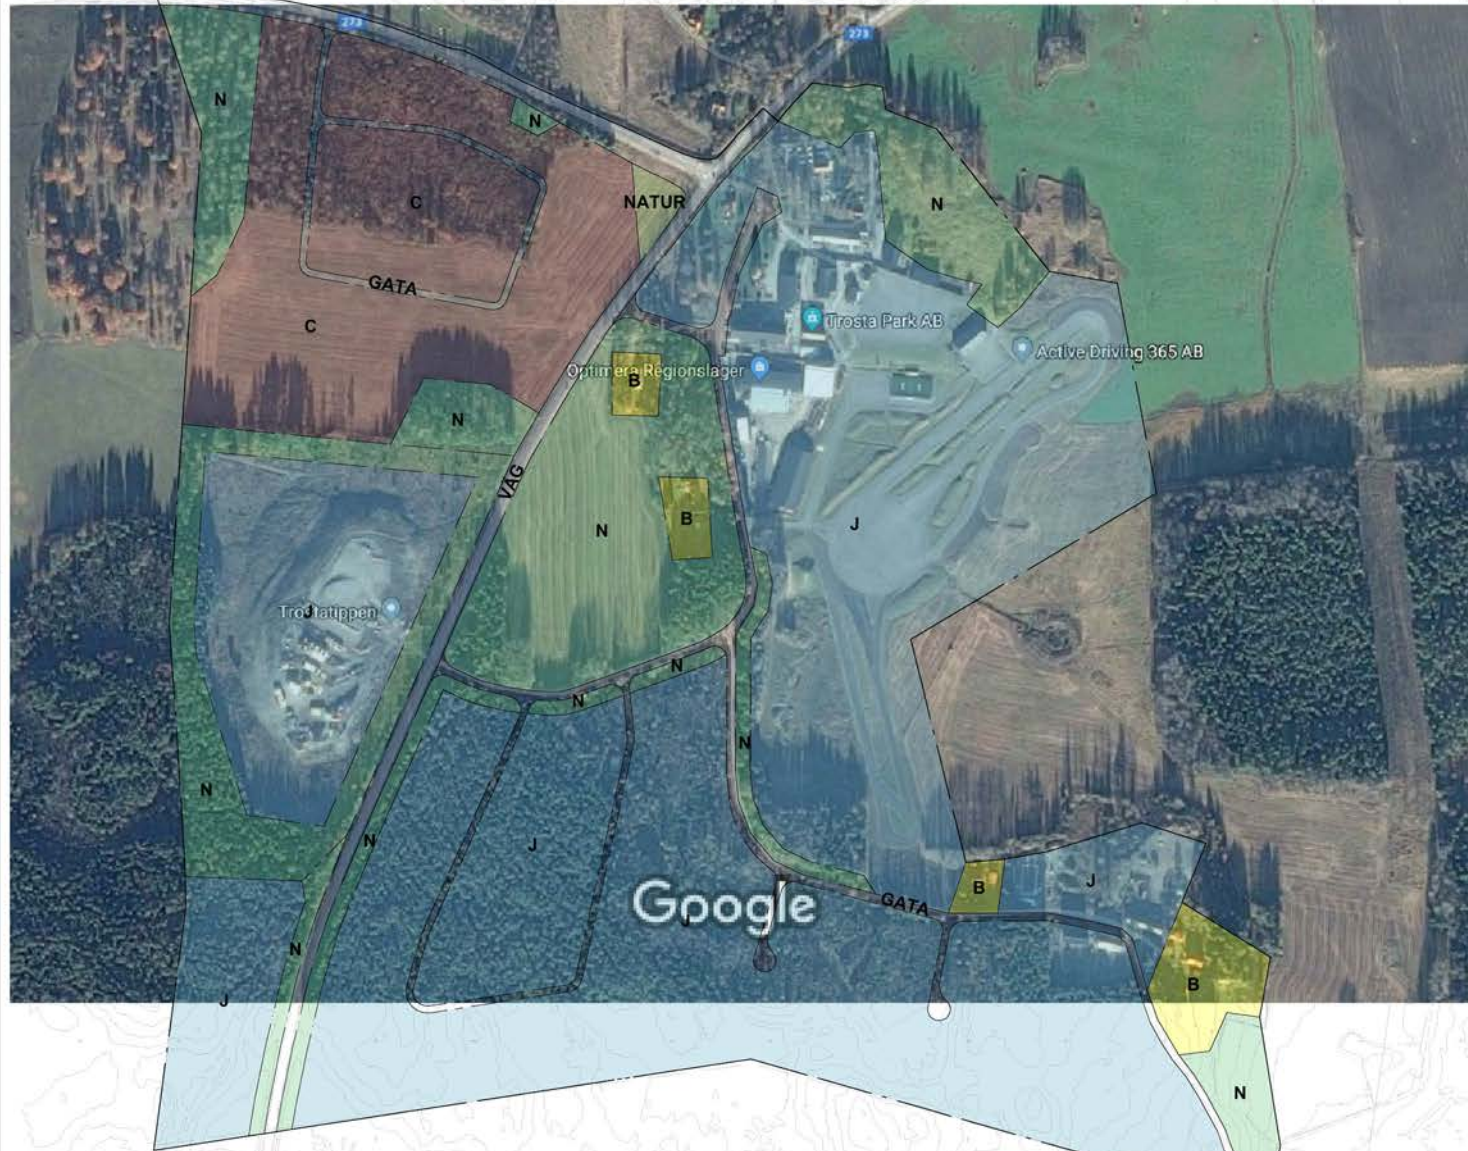
Plankarta

Detaljplanekarta Trosta 1:20 mfl. Sigtuna kommun.

Planområdet är beläget i anslutning till Trosta, dels väster om väg 858 och söder om väg 273, dels söder om Trosta i anslutning till väg 858 och det gamla Mosstorpet. Trostatippen ska omfattas av planen liksom hela Trosta park, dvs. den gamla bytomten och motorbanan öster om bytomten.

Avsikten med den nya detaljplanen är att utveckla och utöka redan befintliga verksamheter. Med planläggningen ska ges möjlighet att etablera verksamheter som har fördelen av att vara i närheten av Arlanda flygplats. Söder om väg 273 avser markägaren att etablera hotellverksamhet med tillhörande parkeringsytor som dessutom ska kunna kompletteras med handels- och kontorslokaler. Söder om Trosta i anslutning till Mosstorpet ska industri- verksamhet med logistik- och lagerhallar samt kontorsytor etableras.

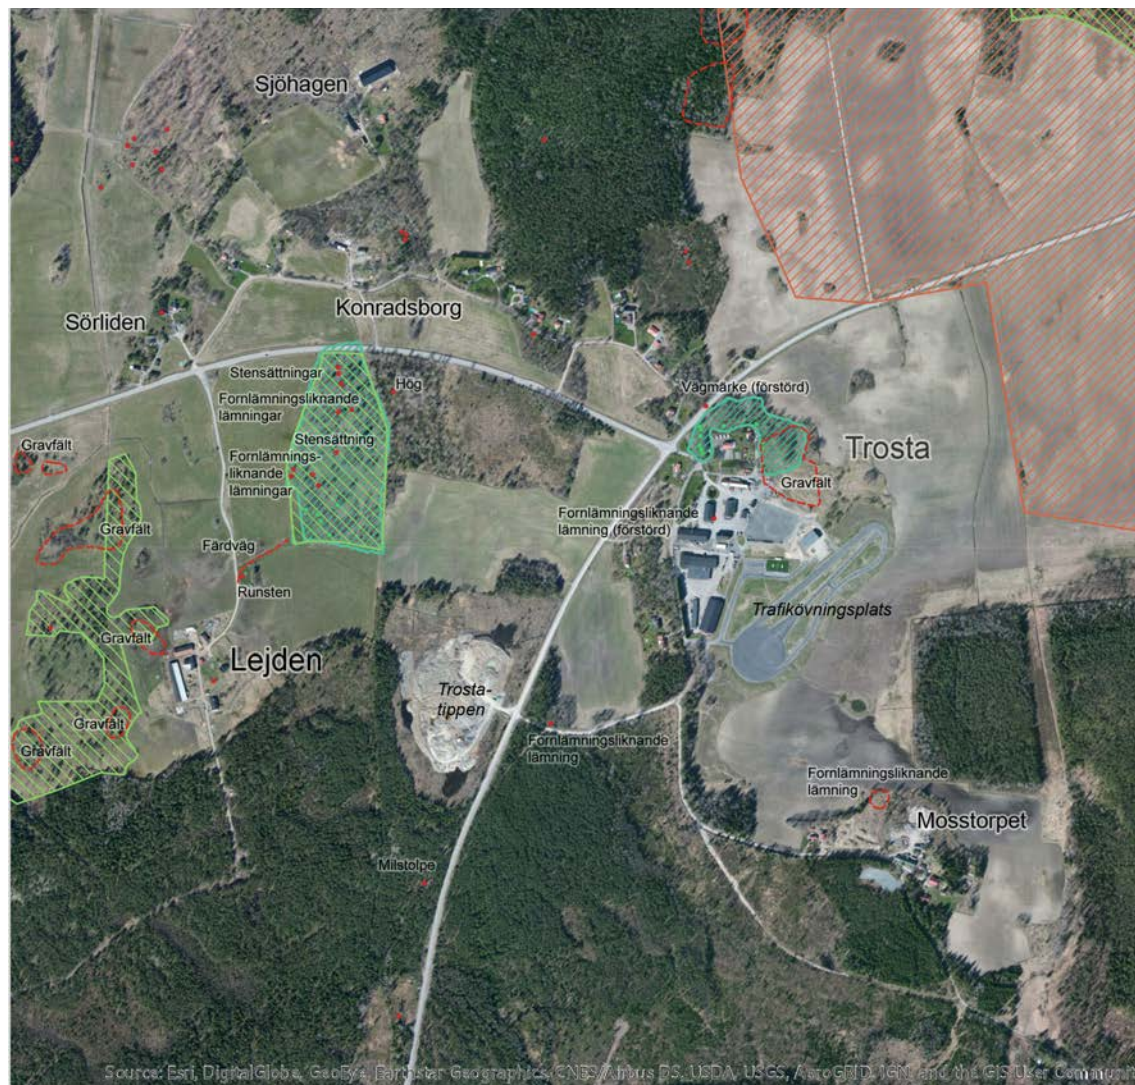
- Förlämning (yta)11
- Skyddsvärda träd
- Riksintresse för kulturmiljövården
- Förlämning (linje)
- Skyddsvärda trädmiljöer
- Ängs- och betesmark
- Förlämning (punkt)
- Landskapsbildsskydd (kring Lunda kyrka, utanför kartbild)

Flygfoto över planområdet och dess närmaste omgivning.

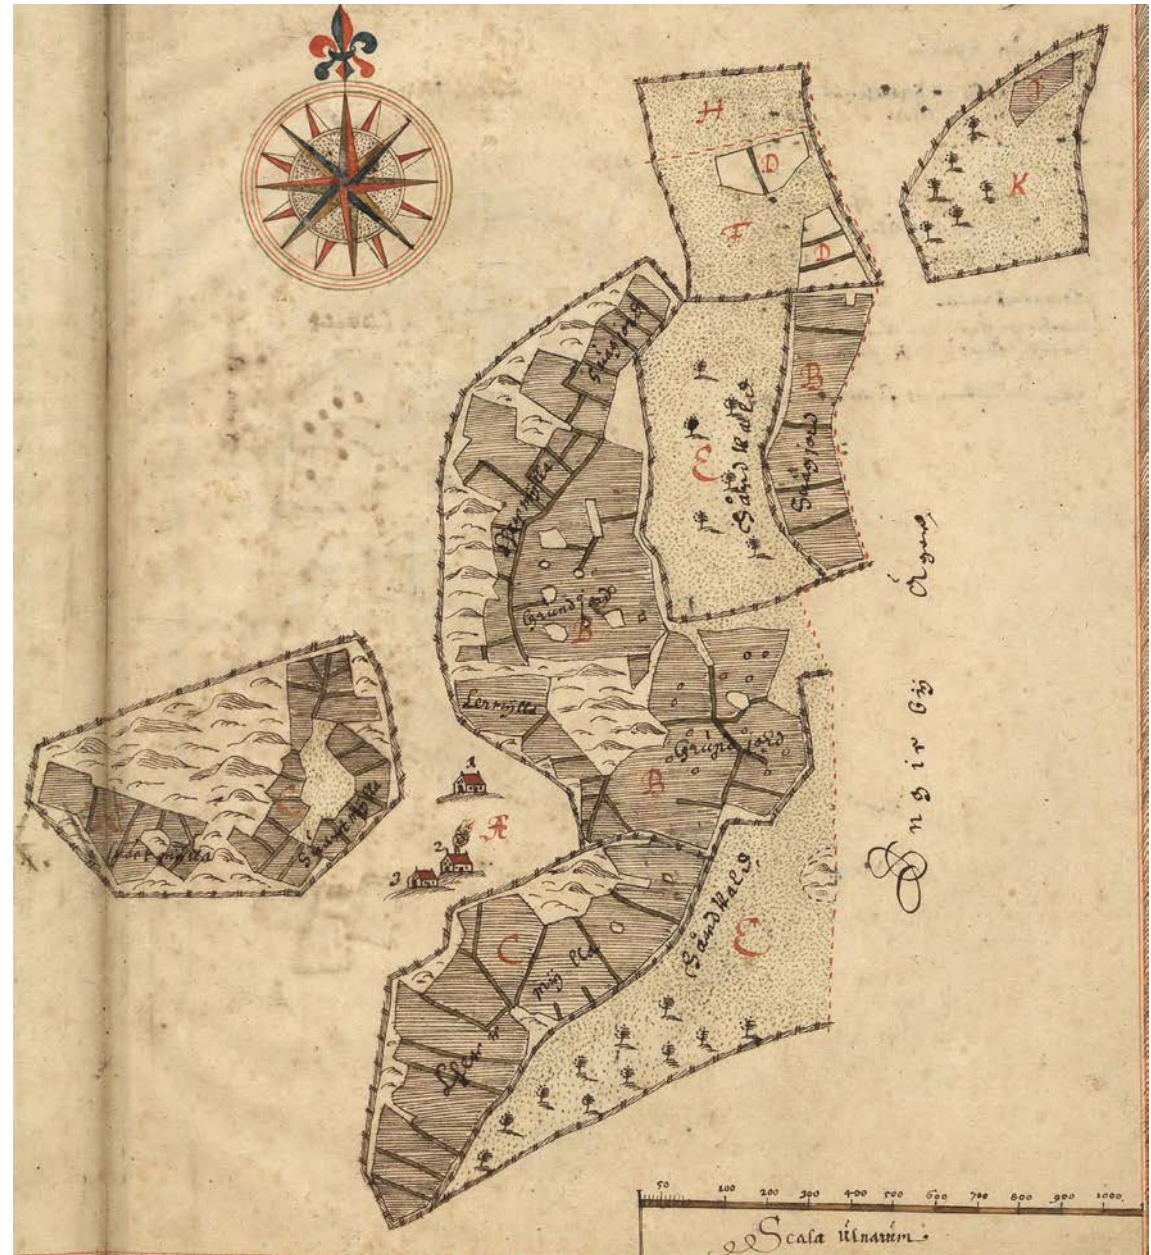
Geometrisk avmätning 1637

På den geometriska avmätningen från 1637 bestod Trosta av tre gårdar. Kring byn låg inägorna fördelade i byns tre gårdar med huvuddelen av åkermarken samlad nära byn. Större stråk av ängsmark sträckte sig i dalgångsbotten.

Trosta omnämns första gången 1383 i äldre skriftliga källor (*Oloff ij Trozsta*). På den geometriska avmätningen från 1637 bestod byn av tre gårdar, ett skatte- och två frälsehemman som låg centralt placerade i förhållande till inägomarken (åker och äng), mitt emellan åkergårderna (B och C).

Gårdarna hade olika stora andelar i byns markinnehav. Skattehemmanet var värderat till 9 öresland, det ena frälsehemmanet till $9\frac{1}{3}$ och det andra till 3 öresland. Skattegården är den gård som idag ligger kvar på den ursprungliga bytomten och som senare benämns Norrgården. Åkermarken brukades i tvåsåde, vilket innebar att åkrarna odlades vartannat år. Medan halva åkerarealen brukades låg den andra hälften i träda. I det gårde som för året låg i träda fick kreaturen beta.

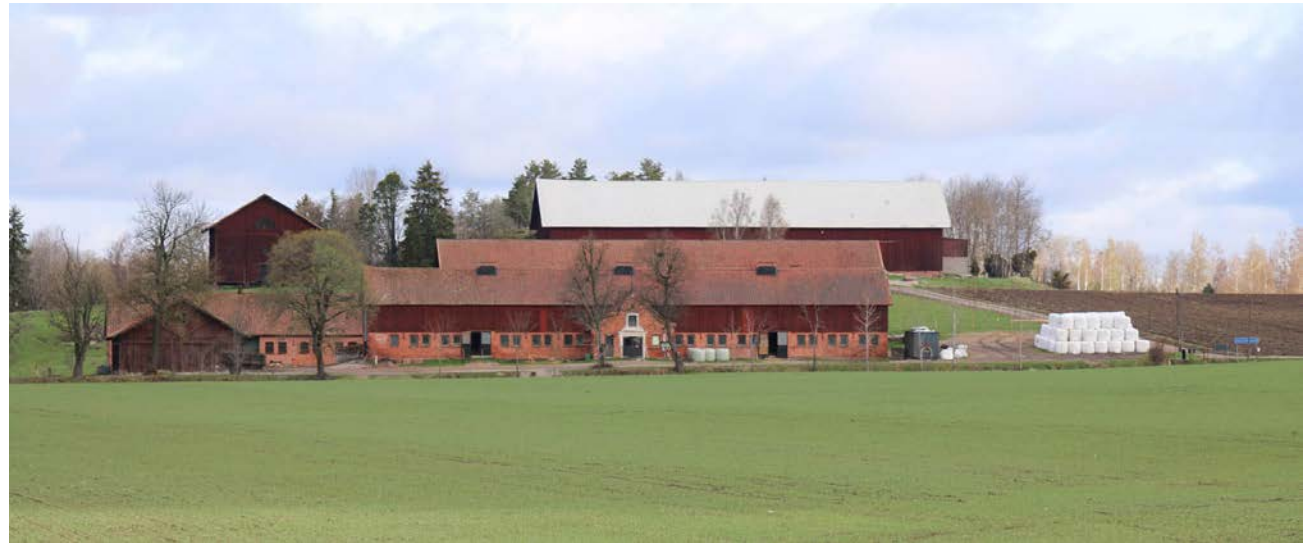
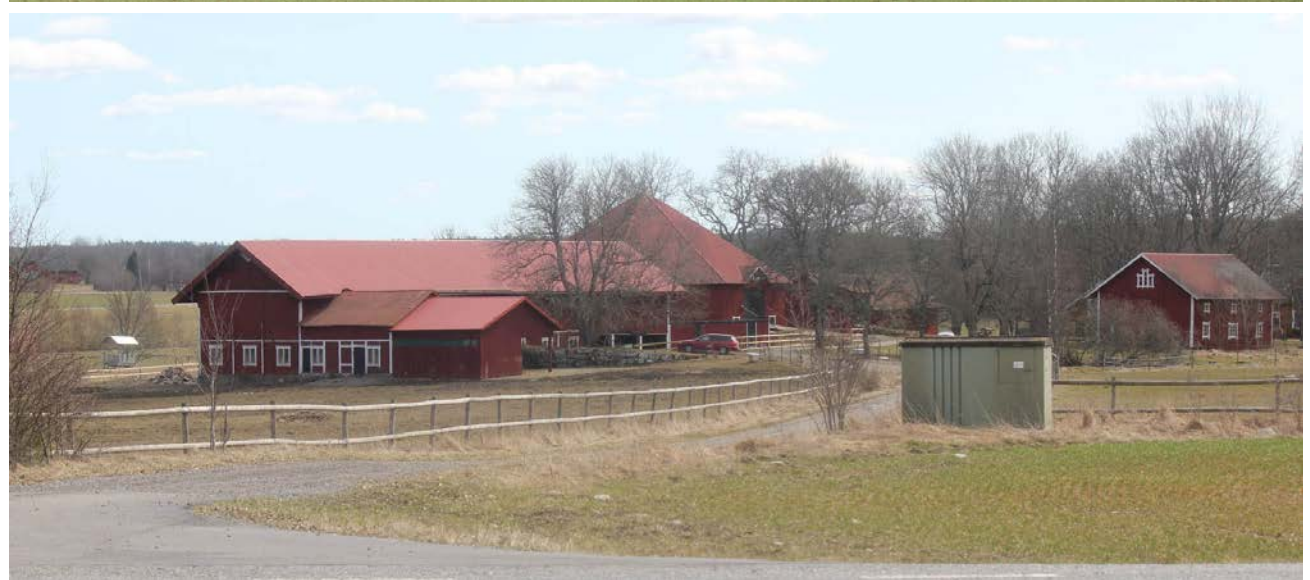
Överst ses en bild av den stora ladugården i tegel vid Skattmansö herrgård, Vittinge socken. Det är ett typiskt exempel på de stora stenladugårdar som började uppföras under slutet av 1800-talet. Nedre bilden visar äldre välbevarade ekonomibyggnader i Ångeby, strax öster om Trosta, beläget inom riksintresseområdet. Förutom ladugård i trä ses här även en åttkantig rundloge.

Som exempel på detta kan nämnas de stora ladugårdarna med bottenvåning av sten med en överliggande foderskulle av trä. Till detta byggdes ofta en stor loge, helt i trä. Stenladugårdarna byggdes i början av perioden av gråsten, men på 1910-talet ersattes det av tegel och senare av betongsten. Överbyggnaderna av trä byggdes i slutet av 1800-talet av timmer men ersattes snart av överbyggnader med stolpverks- eller regelstomme av trä och faluröda brädväggar. Taken täcktes med tegelpannor, under slutet av 1800-talet vanligtvis handslagna enkupiga pannor som så småningom ersattes av flackare tvåkupiga pannor och platta falstegelpannor. I den mån dessa byggnader fortfarande finns kvar har de ofta försetts med plåttak, trapetskorrugerad fabrikslackerad plåt i svart eller rött.

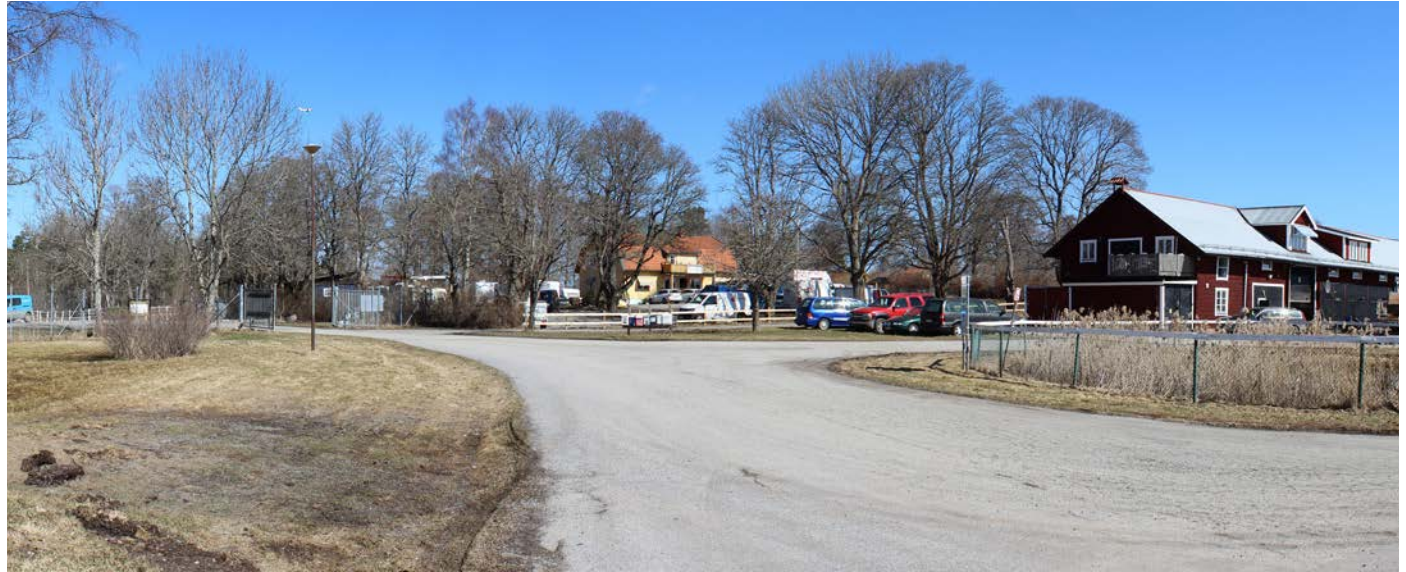
Vid Trosta har den gamla gårdsmiljö integrerats i verksamhetsområdet. Genom området löper den gamla trädkantade bygatan.

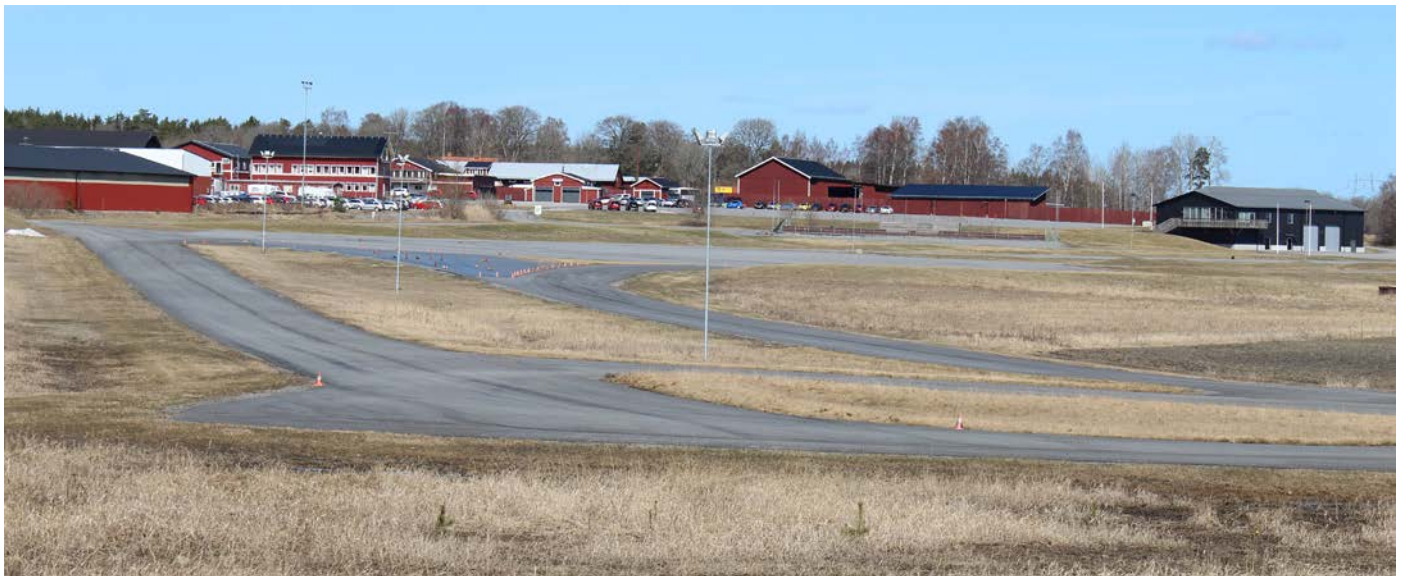
Vy över Trosta från söder med storskaliga teknikbyggnader i olika utförande. Hårdgjord mark för parkering och trafikövningsbanor utgör ett urbant inslag i den agrara miljön.

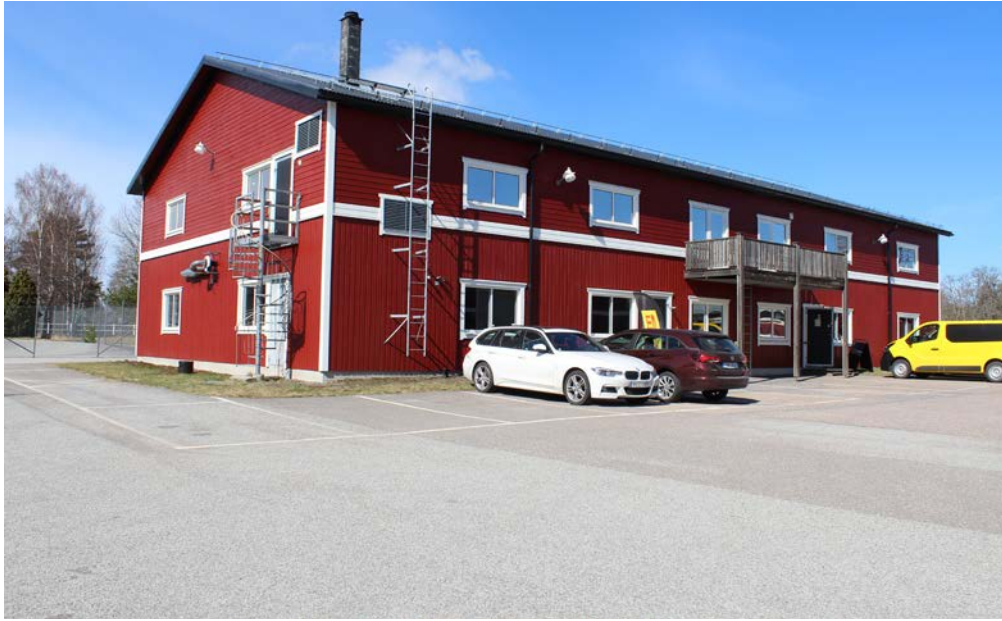
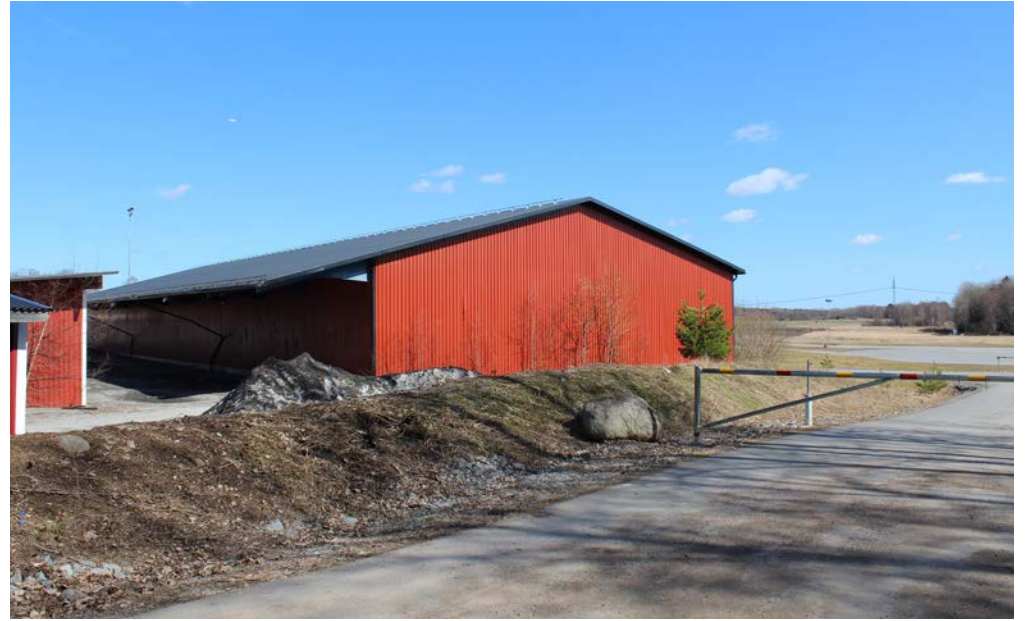
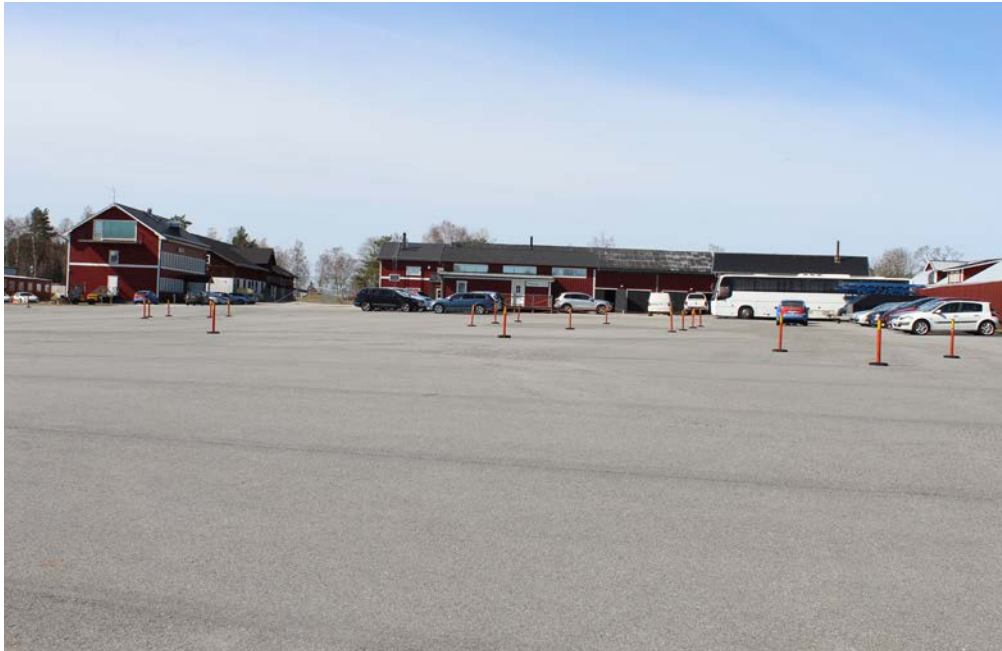
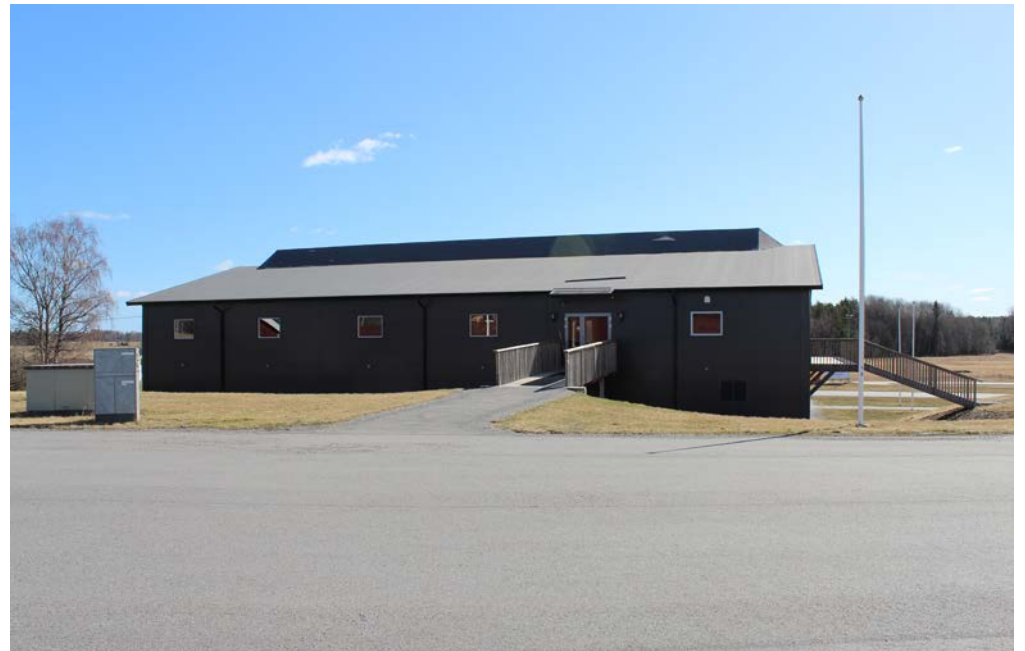
En stor andel mark tas i anspråk för asfalterade ytor. Inom verksamhetsområdet finns storskaliga teknikbyggnader med olika utförande.

Det gamla stallet och ladugården ligger idag inom Trosta park som utgörs av en asfalterad motorbana med tillhörande byggnader vilka alla tillkommit de senaste decennierna. Byggnaderna består av ett flertal teknikhallar samt konferens- och eventhall mm. Fasadmaterialet är trä och plåt i rött med vita detaljer såsom listverk och fönster. Takmaterialet är korrugerad plåt i svart eller grått. Marken kring byggnaderna är hårdgjorda med asfalt.

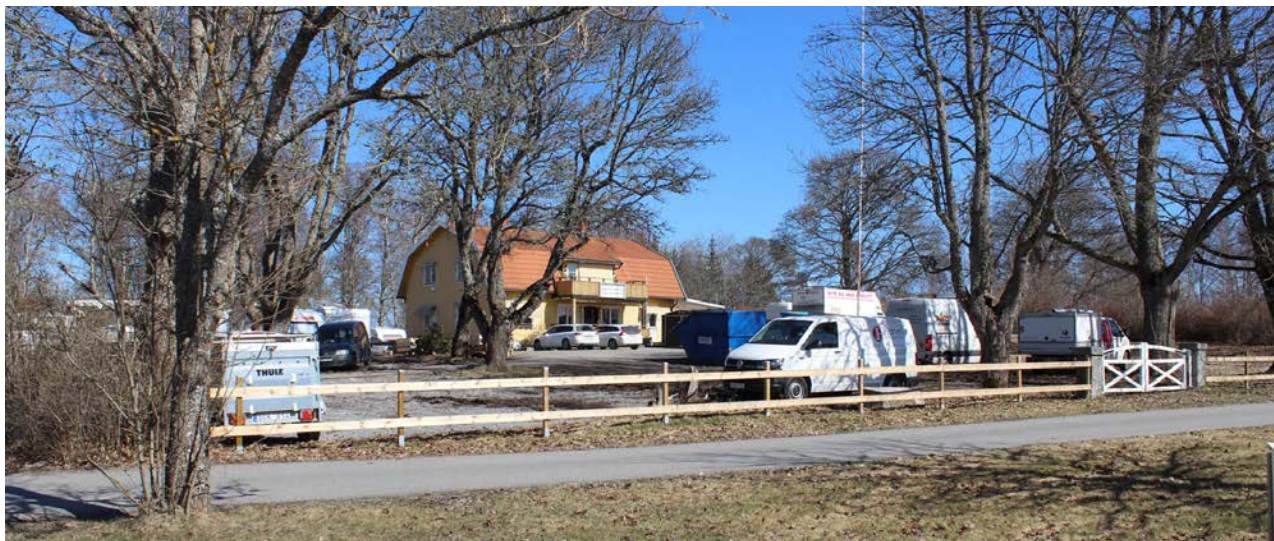
Huvudbyggnaden på trosta gård sedd från bygatan i söder som omges av stora gamla lövträd.

Huvudbyggnaden på Trosta gård är uppförd 1973 efter en brand på platsen för en äldre huvudbyggnad. Den nya byggnaden uppfördes i samma stil som den gamla med brutet tegeltak och gul fasadpanel. Söder om mangårdsbyggnaden finns en timrat f.d. stall från början av 1900-talet som på senare år har byggts om och försetts med stora garageportar av plåt. Cirka 100 m söder om stallet finns en stor ladugårdsbyggnad av sten med putsade vitmålade fasader och en överbyggnad av trä med faluröd panel. Även den är uppförd i början av 1900-talet.

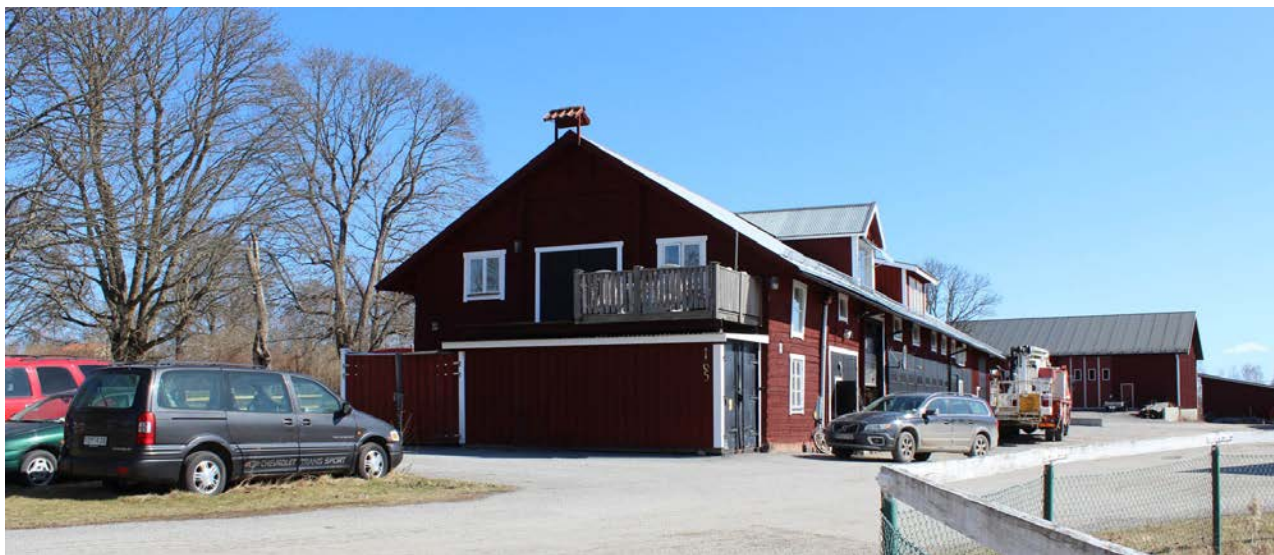
Söder om den gamla bygatan ligger denna timrade f.d. stallänga från 1900-talets början. Stallet har senare byggts om och södra långsidan har försetts med stora garageportar. På gavelnocken finns den gamla vällingklockan kvar som förr ringde till arbete och rast.

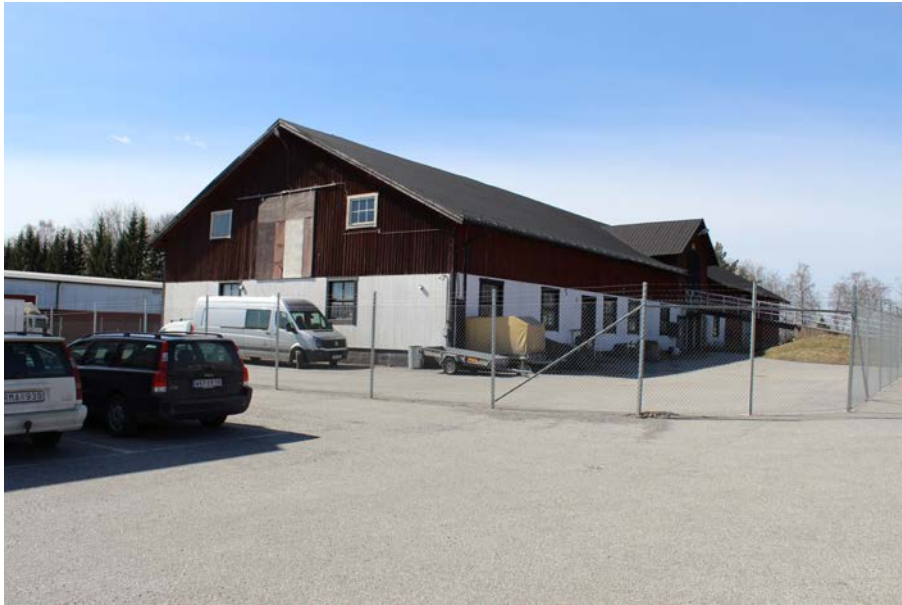
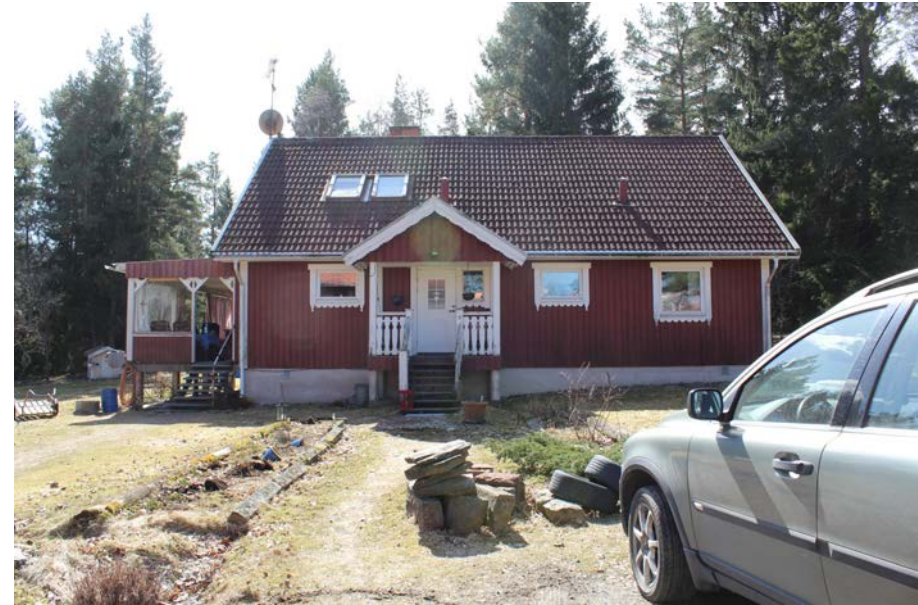
Ovan: Mosstorpet. Den gamla torpstugan ersatt av ny villa från 1970-80-talet.

Ovan till vänster: före detta ladugårdsbyggnad av putsad sten med påbyggd foderskulle i trä.

Vänster: Foto från väg 858. Väster om den gamla landsvägen har det på 1970-80-talet uppförts ett par nya villor på gränsen mellan åker och skog.

Om man följer den gamla landsvägen söderut från Trosta en dryg kilometer kommer man till ett f.d. torp: Mosstorpet. Den gamla torpstugan finns inte kvar utan är ersatt av en modern villa som av utseendet att döma byggts på 1970-80-talet. Vid Mosstorpet finns det kvar en äldre uthuslänga i trä av typen ladugård med vidbyggd loge och foderskulle. I direkt anslutning till den, på södra sidan om den gamla landsvägen, har marknivåerna justerats och släntats upp med makadam för att få en plan yta för två lager-/maskinhallar. De har ljusgrå fasader av trä med svarta knutbräder och vindskivor samt sadeltak med korrugerad plåt. Strax intill, på andra sidan gamla landsvägen i skogsbyn ut mot motorbanan, ligger ytterligare en nyligen uppförd maskin-/lagerhall med röda plåtfasader och plåttak.

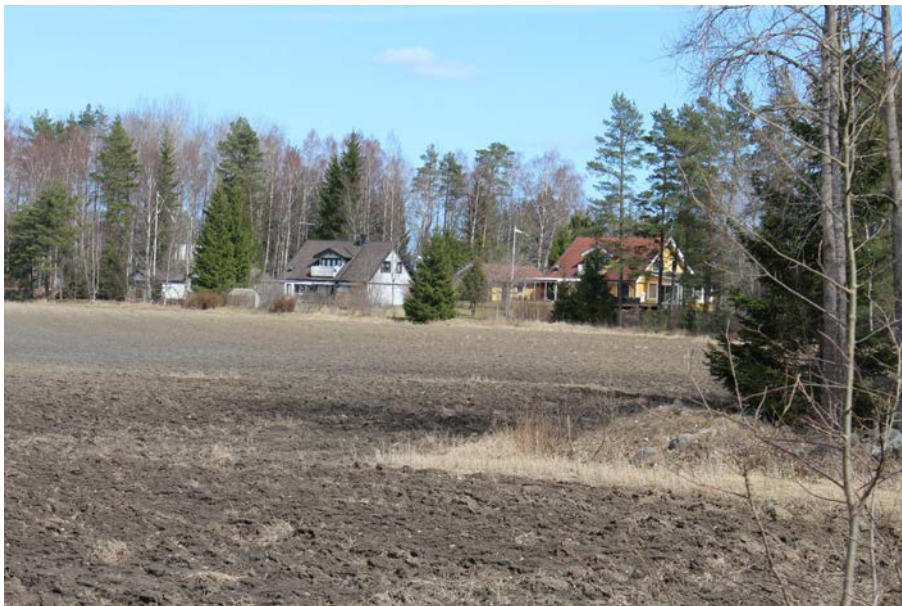
Mellan Mosstorpet och Trosta gård, längs med gamla landsvägen, ligger tre småhustomter med villor tillkomna på 1960-talet respektive 1970-80-talet, av karaktären att döma. En egnahemsbyggnad av 1940-talsmodell är belägen vid infarten från väg 273 till Trosta gård.

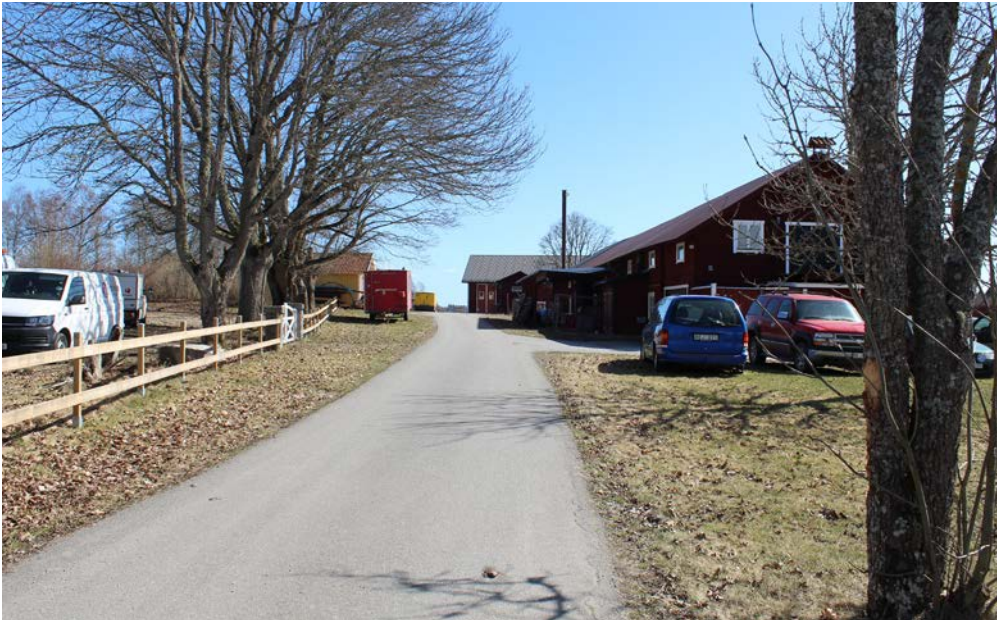
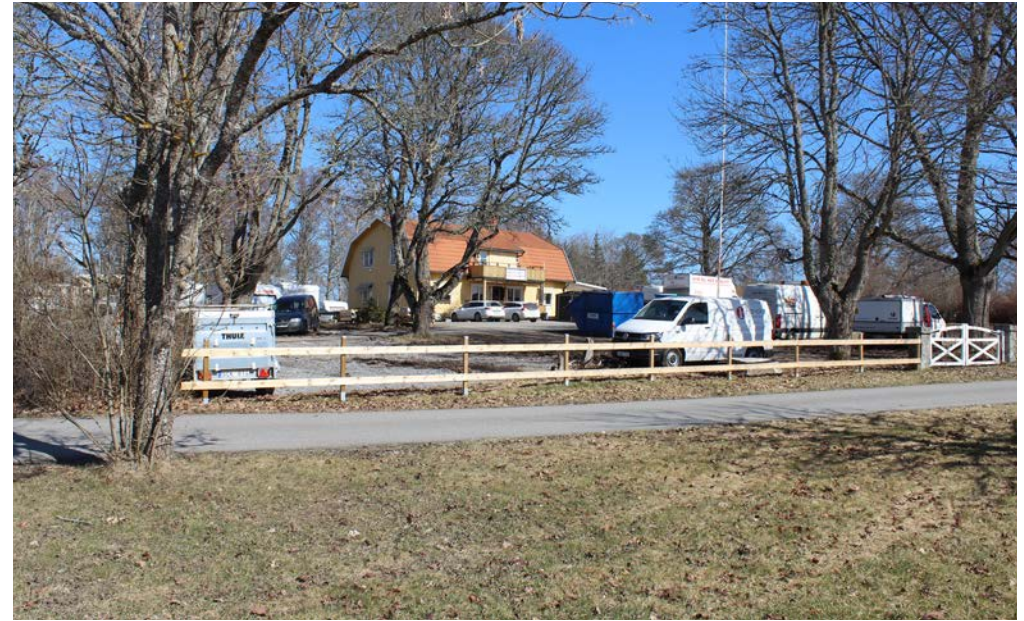
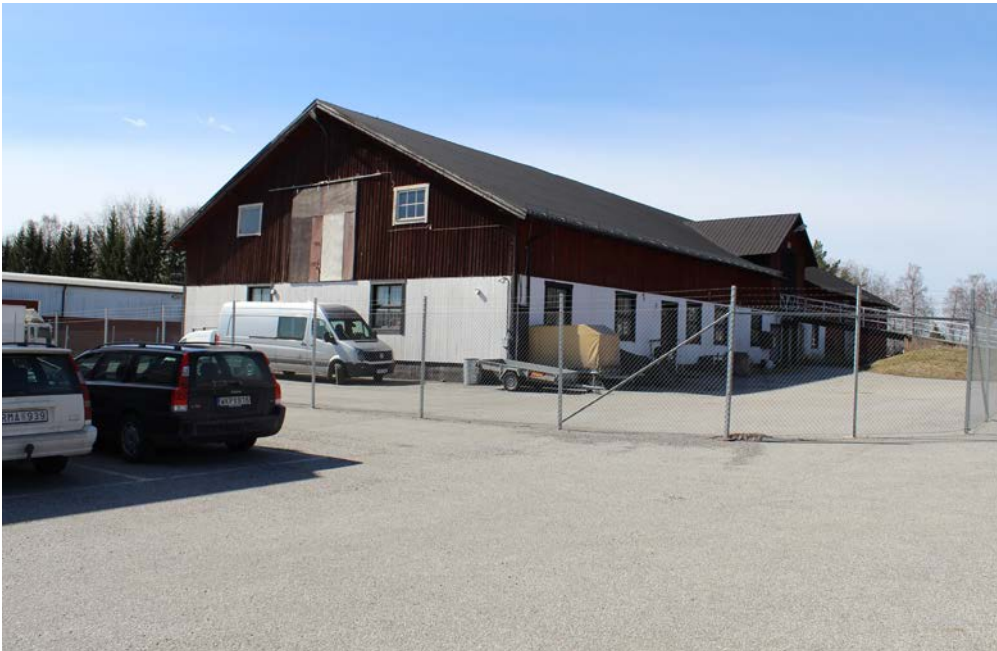
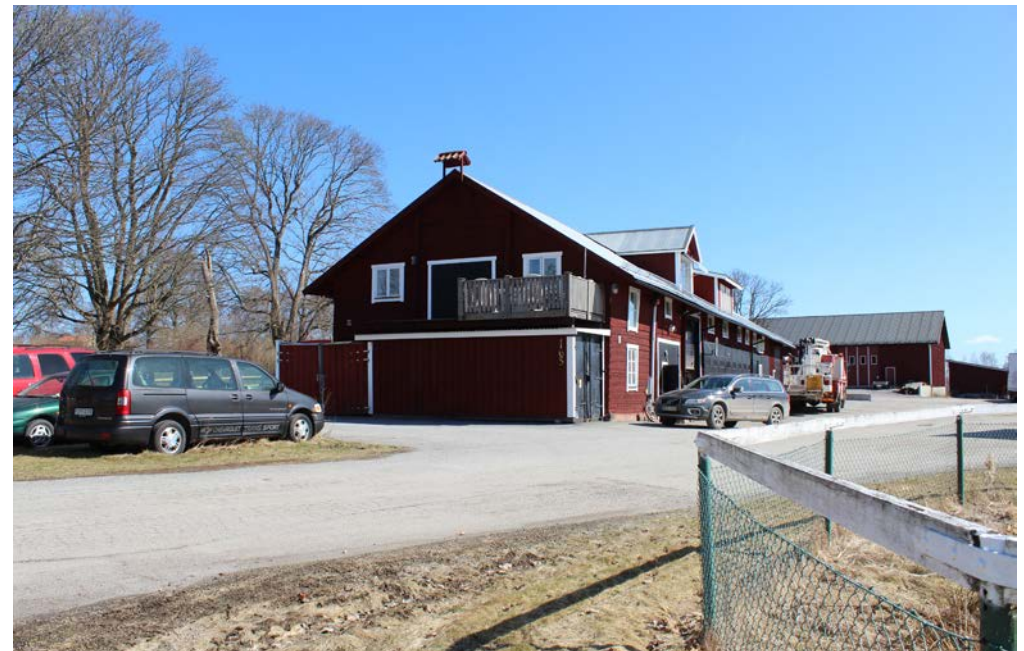
Trosta's gamla gårdsmiljö framträder genom den alléprydda uppfartsvägen, manbyggnaden med inramande trädgård och äldre omgestaltade ekonomibyggnader. Trosta omges av en ädelövträdmiljö med lind och lönn. Strax öster om gården ligger ett järnåldersgravfält som speglar den långa bostättningskontinuiteten.

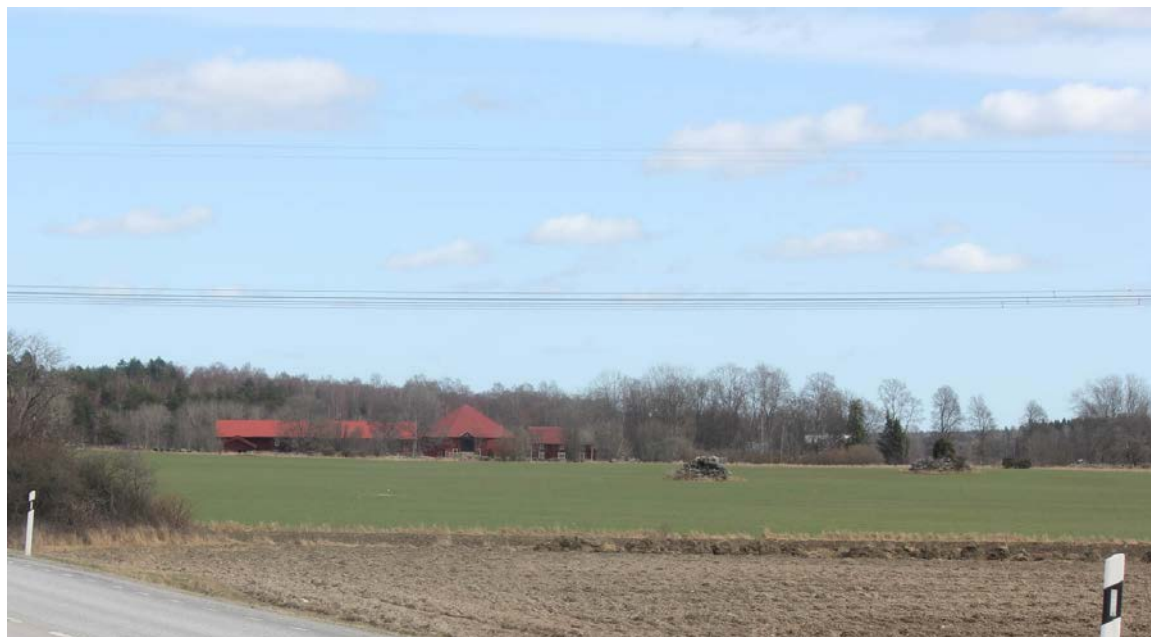
Exempel på “öppen slutenhet” och “mångformig enhetlighet”, Ängeby strax öster om Trosta. Vy från väg 273.

- Nya hus bör ha en långsmal form med taknocken i husets längdriktning.
- Fasader och tak bör ha en enkel och enhetlig utformning.
- Taklutning bör vara 27-34 grader.
- Takmaterial bör vara en- eller tvåkupiga lertegelpannor, alternativt rödlackerad sinuskorrugerad plåt eller pannplåt.
- Fasadmaterial bör vara av trä, stående locklistpanel eller lockpanel som kan varieras med liggande fasspont.
- Fasadfärg bör vara slamfärg typ Falu rödfärg, NCS 4550-Y70R, alt. NCS 5040-Y70R.
- Alternativt kan hus målas med ockragul kulör: NCS 2020-Y30R, 2030-Y30R, 3040-Y30R.
- Vindskivor och knutbräder bör målas i samma kulör som fasadpanel i övrigt.
- Fönster och foderlister bör målas i brutet vitt.
- Dörrar bör målas i ockragult eller svart.
- Fönster bör placeras symmetriskt och sammanhängande, långa fönsterband undvikas.

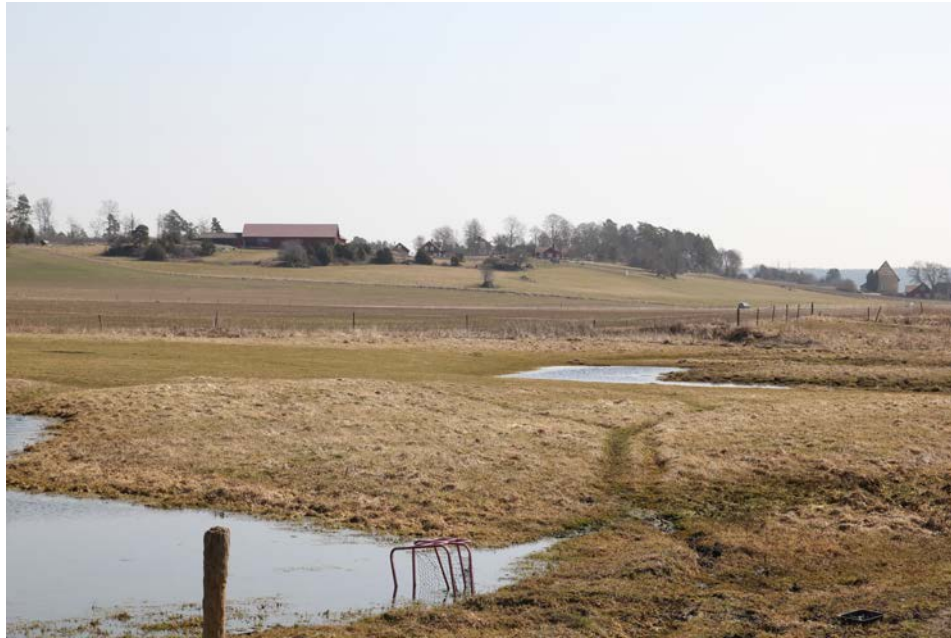
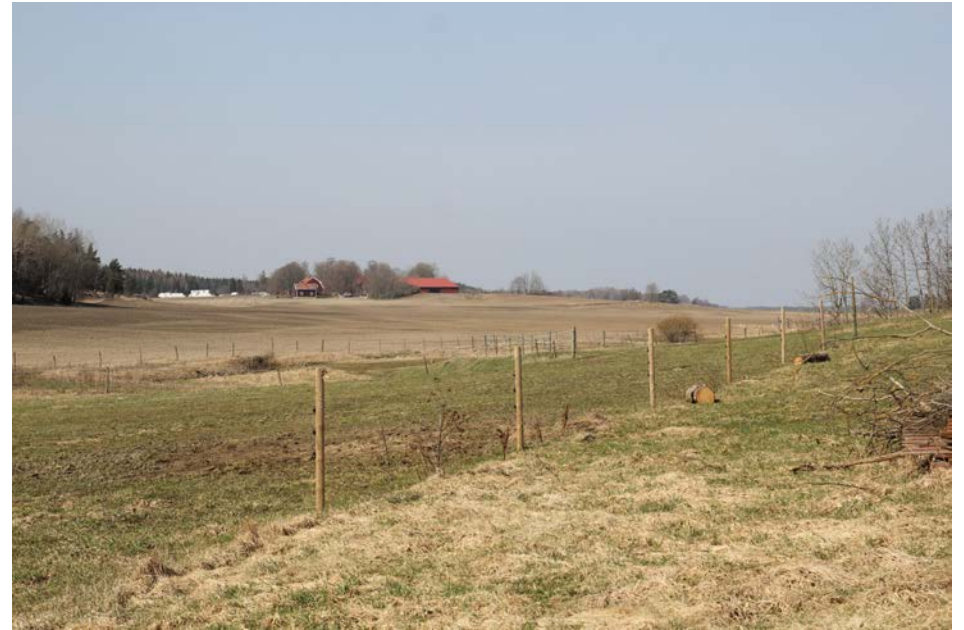
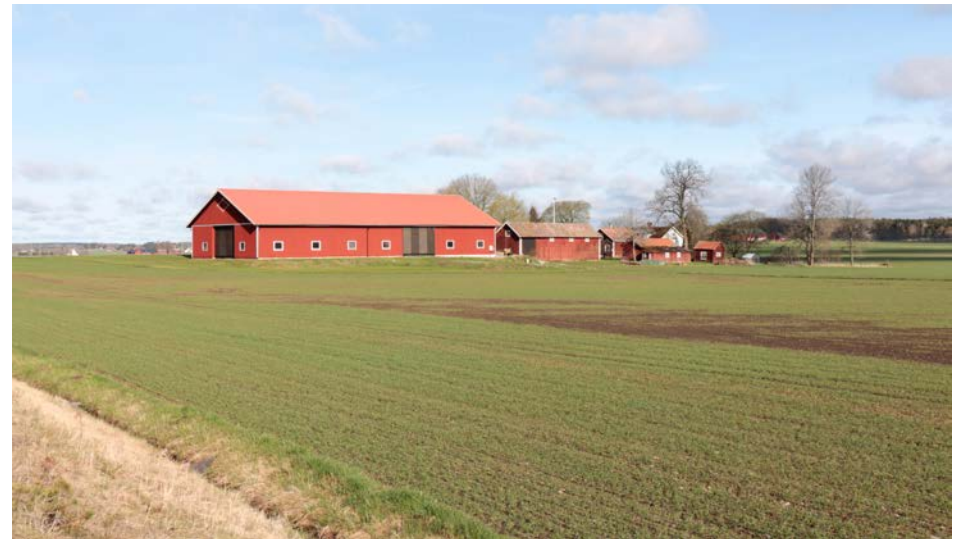
Ovan: Foto från Uppsala-Näs dalgång sydväst om Uppsala, område av riksintresse för kulturmiljö. På backkrönet till vänster ses en ombyggd äldre loge för lösgångsdrift av nötkreatur. Tak med rödlackerad pannplåt och fasader med faluröd panel.

Ovan till höger: Uppsala-Näs dalgång mot norr från Stabby med Högby i fonden. Tegeltak och faluröd panel, svartmålade portar.

Till höger: Relativt nybyggt djurstall i Stora Vrå, Biskopskulla socken, Enköpings kommun. Faluröd panel med smala vita knutar, svarta portar, rödlackerad pannplåt.
